Die traditionelle Pfingstexkursion des „Instituts für Grundbau, Abfall- und Wasserwesen“ begann dieses Jahr mit einer Neuerung. Erstmals fand die Abreise von Wuppertal nicht schon in den frühen Morgenstunden statt, um dann im Laufe des Tages bereits einige Baustellen zu besichtigen - dieses Jahr wurde ein Tag extra eingerichtet, der nur die Anreise nach Berlin beinhaltet. Eine positive Neuerung, die für zukünftige Exkursion unbedingt beibehalten werden sollte.

Das eigentliche Programm der Exkursion begann somit am Morgen des 20. Mai '97 mit der Besichtigung der Baustelle am Lehrter Bahnhof im Zentrum Berlins. Der Bauherr, vertreten durch die Deutsche Bahn AG, errichtet hier einen neuen Bahnhof, der 2002 einen Kreuzungspunkt für den ICE Fernverkehr, die Stadtbahn und die Hauptverkehrsstraße B 96 bilden wird.

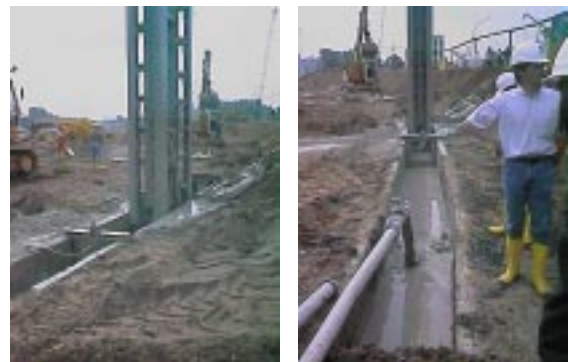
Abb. 2 und 3: Schlitzwandbagger beim Aushub und bei der Verfüllung des Schlitzes mit Bentonitsuspension

Unter diesen Randbedingungen wird die vertikale Baugrubenumschließung des Bauloses 1.1 mit bis zu 1,60 m dicken, einlagig rückverankerten Schlitzwänden erstellt. Jeder Anker hat dabei eine Belastung von bis zu 100 t aufzunehmen.

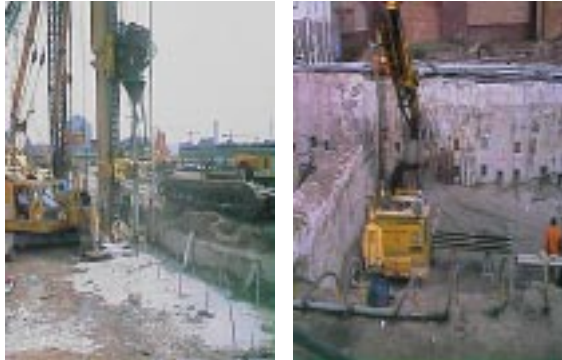
Abb. 4 und 5: Injektion der Weichgelsohle und Rückverankerung der Schlitzwand

Da die Trennwände zwischen den Einzelbaugruben bei der Errichtung der Gebäude wieder entfernt werden müssen, hat die Firma Brückner für die bis zu 60 m langen Anker ein Rückbauverfahren entwickelt. Dabei wird eine zusätzliche Zuglitze eingebaut, die mit einem „Sprengkonus“ verbunden ist. Beim Ziehen dieser Litze wird der Betonpfropfen der Verpreßstrecke des Ankers aufgesprengt, und das Zugglied kann wieder gezogen werden. Bezüglich der Sohle wurden im Baulos 1.1 zwei Verfahren gewählt. Zum einem wurde durch die Fa. Ballast Nedam eine 1,50 m dicke Unterwasserbetonsohle im Contractorverfahren hergestellt. Die Fa. Bauer injiziert

statt dessen erstmals eine Weichgelsohle in den Untergrund, die mit einer Feinstzementsohle „unterdeckelt“ ist, um den Kontakt des Weichgels mit dem Grundwasserleiter zu verhindern. Zur Auftriebssicherung wird diese tiefliegende Sohle anschließend mit insgesamt 5300 Gewi-Pfählen rückverankert.

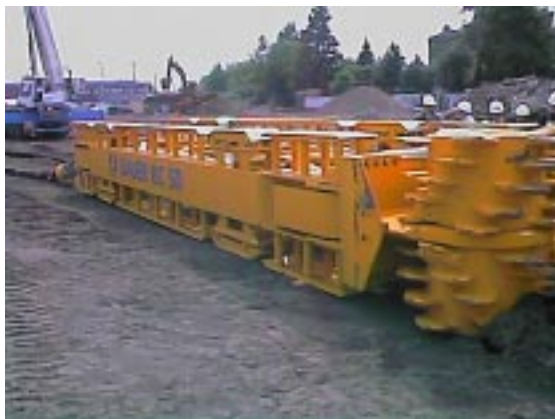
Abb. 6: Schlitzwandfräse der Fa. Bauer Spezialtiefbau GmbH

Der Nachmittag des ersten Exkursionstages wurde von der Fa. Bauer gestaltet und beinhaltete die Besichtigung des Bauloses 1.4. In diesem Bauabschnitt setzt man eine Schlitzwandfräse ein, die unter stützender Wirkung einer Bentonitsuspension die Herstellung der vertikalen Baugrubenumschließung ermöglicht.

Durch ein ständiges Fördern der Suspension wird das gefräßte sandige Material abgepumpt und in einer Entsandungsanlage von der Stützflüssigkeit getrennt. In dieser einstufigen Zyklonreinigung wird dann unter zusätzlicher Verwendung von frischer

Bentonitsuspension die Flüssigkeit aufbereitet und anschließend in den Schlitz zurückgepumpt.

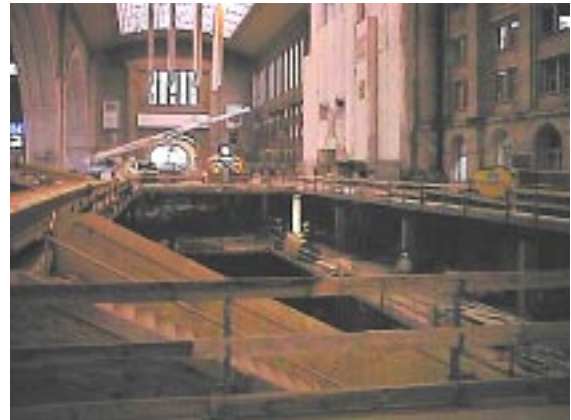
Abb. 10: Umbau Hauptbahnhof Leipzig

Mit einem Investitionsvolumen von 400 Mio. DM wird in den Bahnhofshallen ein dreistöckiges Dienstleistungszentrum und ein Parkhaus von der Walter Bau AG gebaut. Auch hier werden die Tiefbauarbeiten von der Firma Bauer ausgeführt. Da die Arbeiten nahe vor der Vollendung stehen und mit der Eröffnung des Einkaufszentrums bereits im Sommer gerechnet wird, konnten die Tiefbaumaßnahmen nicht mehr erfaßt werden. Der vor Ort verantwortliche Bauleiter erklärte uns die durchgeführten Arbeiten. Besondere Probleme bereiteten die Fundamente der sechs 30 m hohen halbkreisförmigen Bögen, die mit HDI Injektionen unterfangen werden mußten. Die Baugruben wurden mit Bohrpfehlwänden und dem besonders wirtschaftlichem Verfahren „Mixed in place (MIP)“ vertikal ausgesteift. Injizierte Weichgelsohlen verhindern das Eindringen von Grundwasser in die Baugruben.

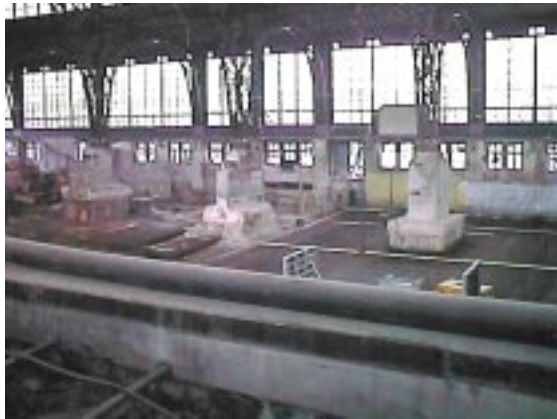
Abb. 11: Freigelegte, unterfangene Fundamente

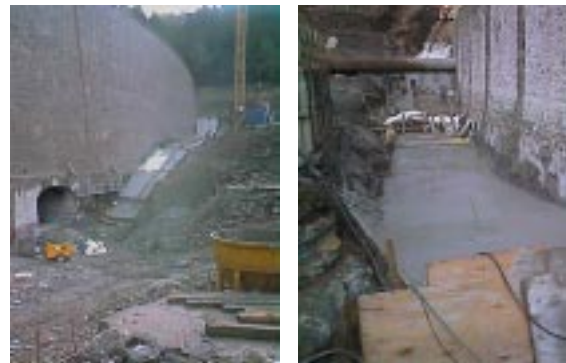
Abb. 13 und 14: Mauerfuß im Staubereich

Das entwickelte Sanierungskonzept sieht vor, daß auf der Wasserseite der Staumauer eine Ausgleichs- und Verstärkungsschicht aus Beton erstellt wird. Diese Schicht wird mit dem alten Mauerkörper so verbunden, daß ein monolithischer Querschnitt entsteht. Wasserseitig dieser Verstärkungsschicht wird die Staumauer durch eine anliegende Dichtwand aus Stahlbeton abgedichtet. Durch eine dahinterliegende Kontrollschicht (Flächen-drainage aus filterfähigem Mauerwerk) kann die Funktion der Dichtwand überwacht werden. Hervorzuheben ist, daß die Dichtwand durch Fugenbänder getrennt in einzelne Felder unterteilt ist, damit sich die Dichtwand zwängungsfrei bewegen kann. Halteanker verhindern, daß sich die Dichtwand vom Mauerquerschnitt ablösen kann, gewährleistet aber gleichzeitig die Dichtigkeit der Wand bei temperaturbedingten Bewegungen der Staumauer.

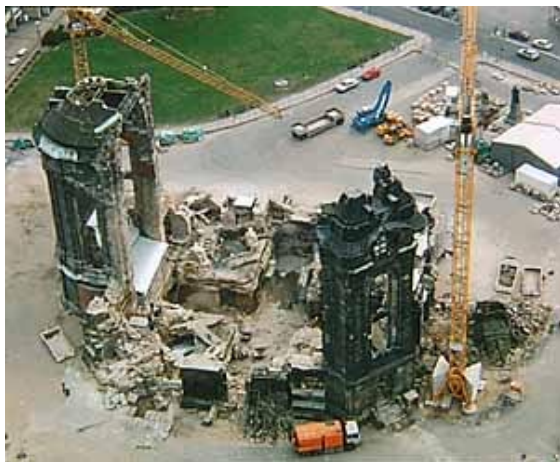
Abb. 16: Frauenkirche Mai '94

Im Januar 1993 begann man mit der archäologischen „Entrümpelung“. Der in sich zusammengefallene Steinhaufen wurde sukzessiv untersucht - einzelne Steine und größere erhaltene Fassadenstücke wurden sortiert und archiviert, um eine Rekonstruktion zu ermöglichen. Am 7. Mai 1994 erfolgte die symbolische Grundsteinlegung zum archäologischen Wiederaufbau. Inzwischen sind die Bauarbeiten so weit fortgeschritten, daß die Kellergewölbe schon

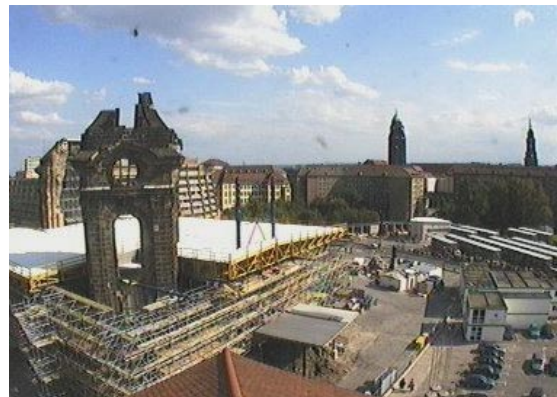
Abb. 17: Gerüst zur Rekonstruktion der Frauenkirche

Um einen schnelleren Ausbau der Kirche sicherzustellen, wurde eine witterungsunabhängige Spezialgerüstkonstruktion gebaut, mit dessen Hilfe die Rekonstruktion voraussichtlich im Jahre 2006 geplant wird. Bemerkenswert ist, daß die geschätzten Nettoausbaukosten von 250 Mio. DM zum größten Teil aus Spendengeldern finanziert werden.

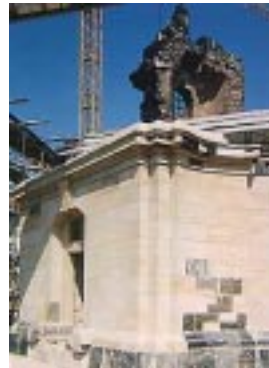
Abb. 18:

Dieses Foto zeigt eine rekonstruierte Grundmauer im Bereich des späteren Haupteingangs. Der hier verwendete Sandstein wurde aus dem gleichen Steinbruch gebrochen, der auch damals beim Bau der Kirche im Jahre 1726 benutzt wurde.
